# Ankara Beypazarı'nda Geleneksel Evlerin Koruma Çalışmalarına Bir Örnek: Ali Ay Evi Restorasyon Projesi

An Example of the Conservation of Traditional Houses in Ankara Beypazarı:  
Ali Ay House Restoration Project

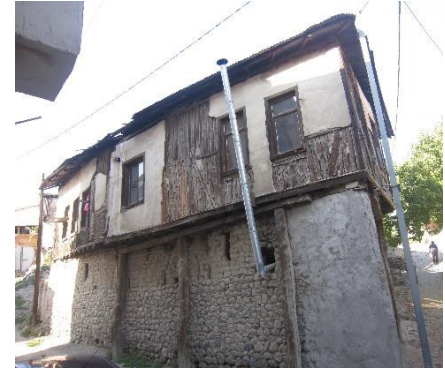
Görsel 39. Güneydoğu cephesi, 2022

sahiptir. Bu açıklıklar dışında, yapının içerisinde varlığı görülebilen ama dışarıdan doldurulmuş iki adet açıklık daha bulunmaktadır. Bu yüzeyde taş duvar içerisinde yapının taşıyıcısını oluşturan ahşap kolonlar da görülebilmektedir. Bu çıkımlar tüm odaları aynı zamanda olacak biçimde çıkma boyutları ayarlanmıştır. Birinci katın cephesindeki sıvaların yer yer dökülmesiyle hımış tekniğinin uygulama biçimi bu cephede de görülmektedir. Ayrıca galvaniz sac ile oluşturulan çatı kaplamasının saçak kısımlarında yer yer kırılmalar ve kopmalardan kaynaklı hasarların olduğu görülmektedir (Görsel 39).

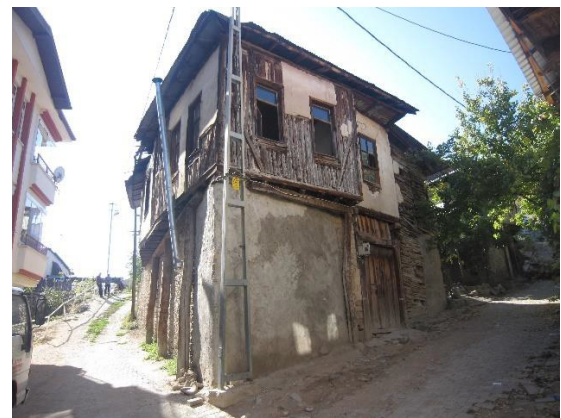
Görsel 40. Kuzeydoğu cephesi, 2022

Kuzeydoğu cephesinin zemin katında taş malzeme kullanımı görülmektedir. Bu cephede giriş kapısının sağındaki bir bölgede ahşap malzeme ile kaplama yapılan yerlerde bulunmaktadır. Zemin katın yaklaşık ortasına konumlandırılmış olan ana giriş kapısı dışında açıklığı olmayan sağır bir cephesi vardır (Şekil 8). Birinci katta, bu cephenin solunda tek kanatlı ahşap iki pencerenin bulunduğu yüzey en öndedir ve 102 no.lu oda burada yer almaktadır. Bu yüzey zemin kata göre dışarıya çıkma yapacak şekilde uygulanmıştır (Şekil 8). Ortada bulunan ahşap giyotin pencere ise sofanın (101) konumunu göstermektedir. Birinci kat duvarlarına baktığımızda hımış tekniğinin uygulandığı sıvalı yüzeyler ve sıvaları dökülen yerlerde ise ahşap çatki sistemi görülmektedir (Şekil 8-Görsel 40).

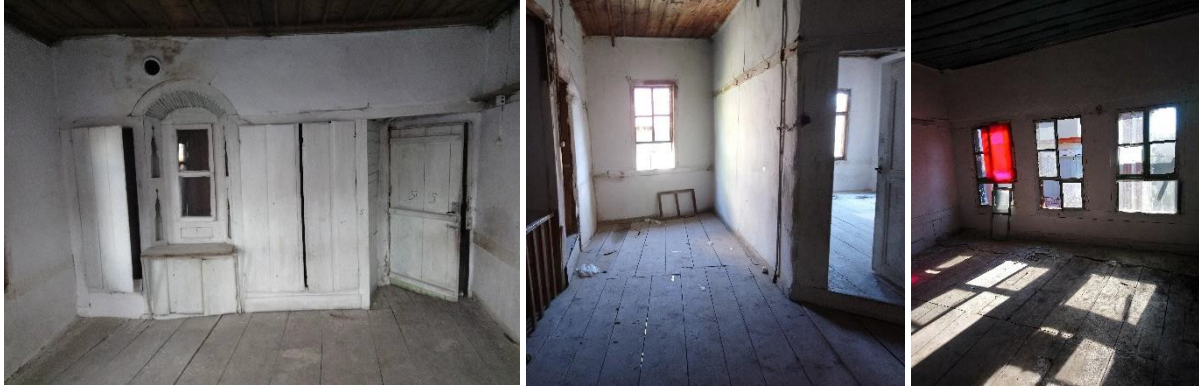
Zeminde oluşan eğilmeler dolap kapaklarını da etkilemiş ve 102 no.lu odada bulunan çiçekliğin de olduğu dolap kanatlarında eğilmeler olmuştur. Bunun dışında tüm odalardaki dolapların kanat yüzeylerinde yer yer çatlaklar ve kırılmalar gibi deformasyonların da olduğu fark edilmiştir. Sofanın giyotin pencere yakınındaki ahşap zemin döşemesi oluşan eskimeler sebebiyle oldukça kırılabilir bir yapıdadır. Dolayısıyla ile döşemenin bu kısımlarının üstünde gezilmesi risk içermektedir (Görsel 44).

**Görsel 45.** Yapı içerisindeki dolap ve döşemelerde meydana gelen hasarlar ve bozulmalar, 2022

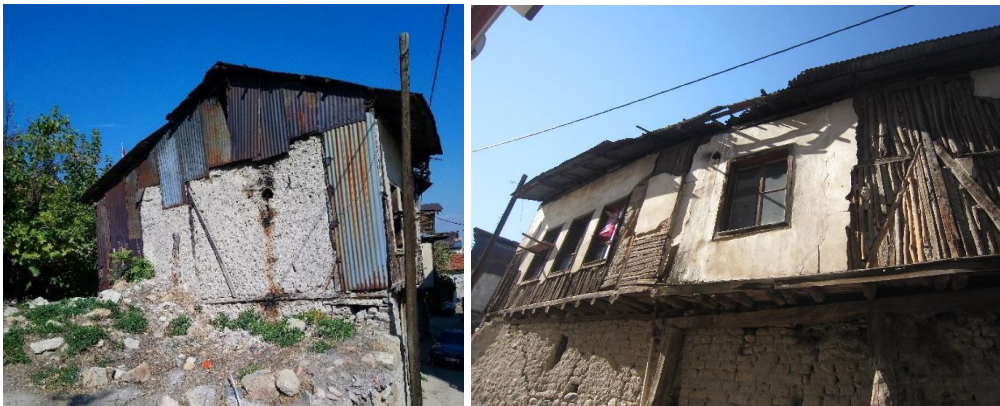
Çatının şu anki durumu yapıyı kısmi olarak çevre şartlarından korumasına rağmen galvaniz sac da yer yer oluşan hasarlar ve kırılmalar da yapının güvenli kullanımı ya da korunması için çok yeterli değildir (Görsel 45). Yapının güneydoğu cephesinde bulunan tamamen sağır duvardaki sıvalarda oluşan hasarların giderilmesi için duvarın belli bölümleri galvaniz sac ile kapatılarak çevre şartlarından korunmaya çalışılmıştır (Görsel 46). Bu uygulama kısa dönem için yeterli gibi görülse de uzun süreli kullanım ve koruma için uygun değildir.

**Görsel 46.** Yapının güneydoğu cephesinde yer alan sağır duvar üzerindeki sac kaplama ve çatıda oluşan hasarlar, 2022

Yapının çatısı için alınan restorasyon kararı ise tamamen restitüsyonda alınan karara uygun olup çatının kırma çatı şeklinde çözülerek, alaturka kiremitle kaplanmasına karar verilmiştir. Planlarda alınan restorasyon kararlarına göre çatıda açılacak olan baca konumları yerleştirilmiştir. Yapılması planlanan tüm bakım, onarım ve tadilat gibi uygulama kararları planlarda ve kesitlerde ayrıntılı olarak ifade edilmiştir (Şekil 28-29).

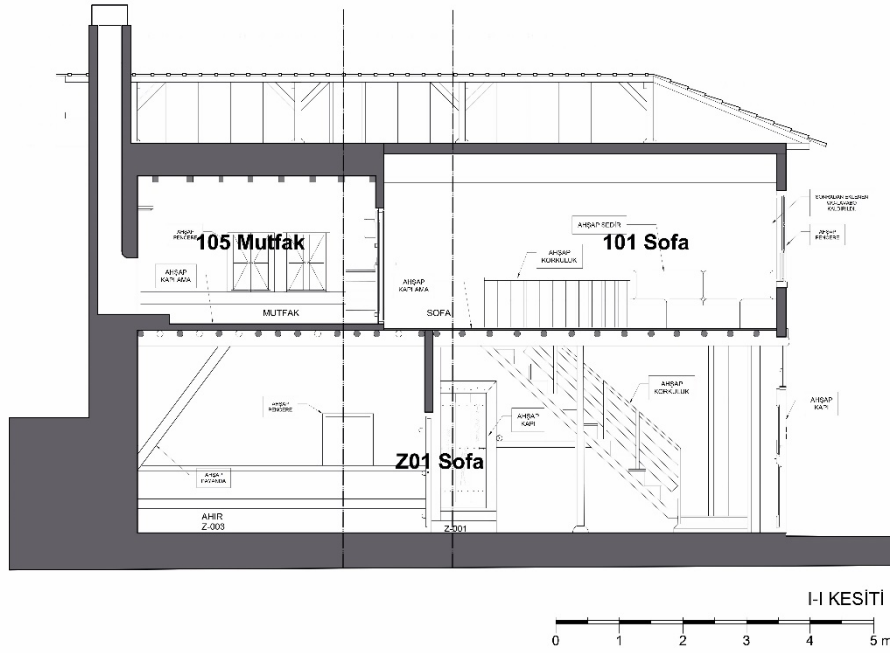
Şekil 17. I-I kesiti restitüsyon Çizen: Yazarlar (2022)

Restitüsyon için çizilen I-I kesitinde ocakların bulunduğu yerlerdeki baca açıklığı yapılarak çatıdaki konumları gösterilmiştir (Şekil 17). Çatıdaki sac oluk yerine alaturka kiremit kullanımı kararı uygulanmış olup, kırma çatı çözümüne bağlı olarak gerekli çatı elemanları çizime dahil edilmiştir. İki

katı birbirine bağlayan merdivendeki eğilen ve buna bağlı olarak yükseklikleri değişen rıhtlar düzenlenmiştir. Üst kattaki merdiven evinin korkuluk kısmı düzenlenerek eski lavabo duvarı yerine de devam ettirilmiştir. Ayrıca eski lavabo yerindeki seki kararı uygulanmış ve burada bir oturma alanının da olabileceği düşünülerek çizime yansıtılmıştır. Duvarlardaki tüm sıva çatlakları ve dökülmeleri giderilmiş ve evin ilk yapıldığı dönemdeki düzgün olduğu duruma getirilmiştir. Mutfakta şu an bulunan pencereler (P-6) yerine evin ilk yapıldığı dönemdeki bulunduğu düşünülen pencereler (P-5) yerlerine yerleştirilmiştir (Şekil 17).

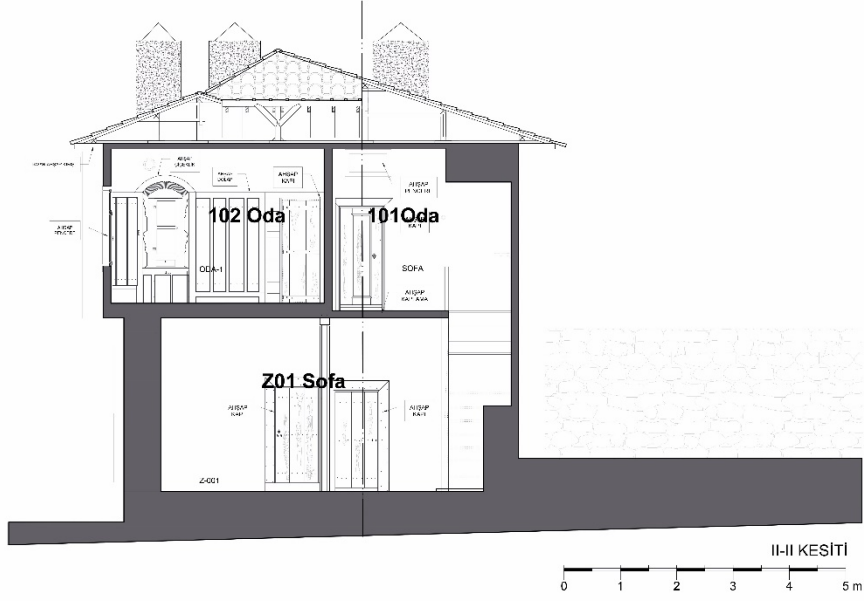
**Şekil 18.** I-I kesiti restitüsyon Çizen: Yazarlar (2022)

I-I kesitte de uygulaması yapılan baca çıkıntıları, çatı kiremit uygulaması ve alt katmanlardaki çatı elemanları, duvardaki sıva hasarları, merdivendeki eğilmeler, zemin eğimi ve buna bağlı olarak oluşmuş kapıların kanat ve kasa kısımlarındaki eğilmeler düzeltilmiştir (Şekil 18). Zemindeki eğilmenin düzeltilmesiyle aynı zamanda 102 no.lu odada bulunan çiçeklik ve dolapların kanatları düzeltilmiştir (Şekil 18).
