Güncel Depremlerden Etkilenen Kilis İli Tarihi ve Kültürel Yapılarının İncelenmesi

Investigation of The Historical and Cultural Buildings of Kilis Province

Affected by The Current Earthquakes

Hadaan Pehlivan

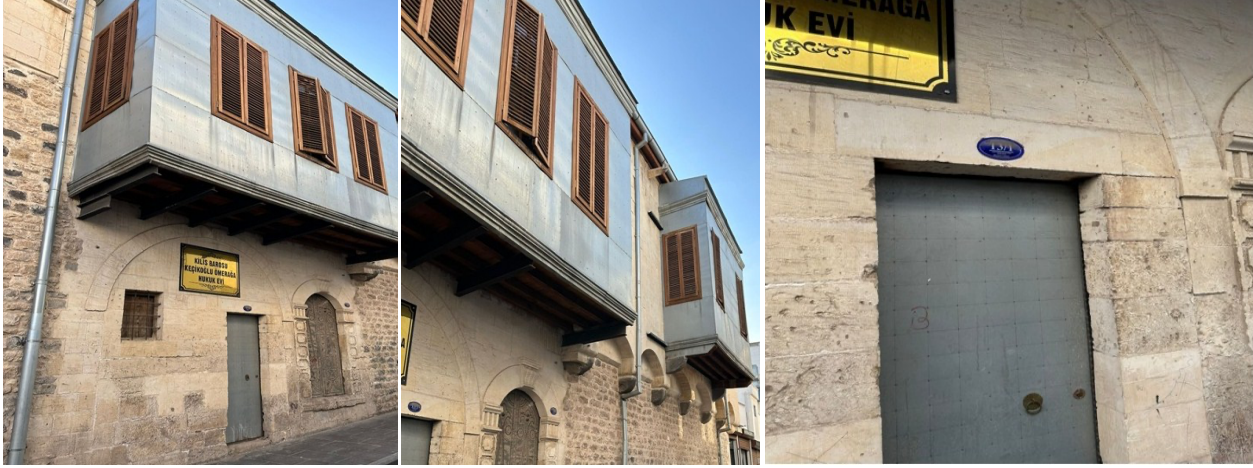
Şekil 1a. Keçikoğlu Ömer Ağa Konağı

Tarihi bir konak yapısal tasarım açısından modern yapılardan farklılık göstermektedir. Tarihi konakların yapısal tasarımı, inşa edildiği dönemdeki teknoloji ve mimari anlayışını yansıtmaktadır. Bu konakların yapımında kullanılan malzemeler dayanıklı olmasına rağmen deprem etkisiyle taşların çatlaması, yerinden ayrılması veya oynamasıyla Şekil 1a ve Şekil 1b'de görüldüğü gibi hafif hasar oluşmuştur.

olarak deęişebilir. Bu tarihi konaęın onarım süreci ise, yapısal tasarımı ve orijinal mimarisi korunarak yer deęiştiren taşların yerlerine yerleştirilmesini kapsamaktadır.

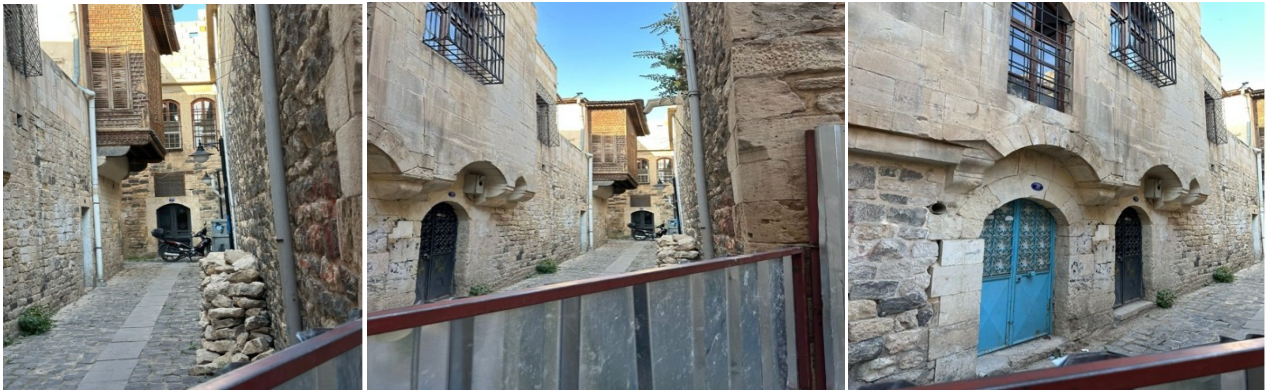
Şekil 2a. Salih Efendi 1 Sokak adresindeki konak

Tarihi evlerin düzenli bakım ve onarım ihtiyacı vardır. Aksi halde bu evlerde ciddi yapısal sorunlar meydana gelebilir ve ağır hasar oluşabilir. Deprem şiddetinin yüksek olması evlerin daha fazla hasar görmesine ve hatta yıkılmasına neden olabilir. Tarihi evlerin bulunduğu bir sokakta depremden dolayı ağır hasar alan yapı sayısının artması, onarım sürecinin daha maliyetli, uzun ve zor olmasına neden olmaktadır. Öncelikle tarihi konakta hasar tespiti sonucunda kemer yapılarında taşların kırıldığı ve dağıldığı Şekil 2a görülmektedir.

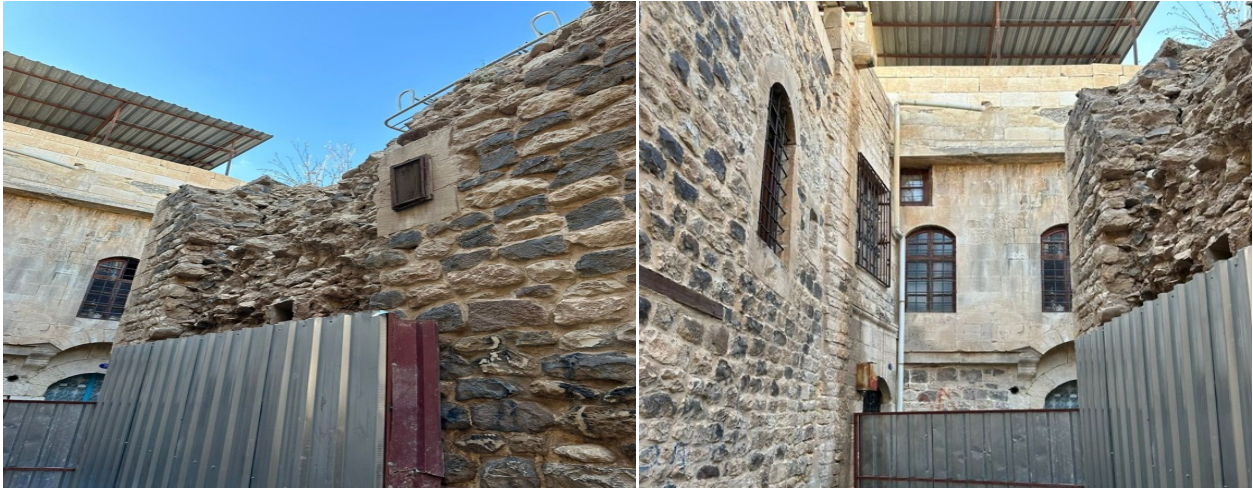
Şekil 2b. Salih Efendi 1 Sokak adresindeki konak

Ayrıca tarihi konaktaki hasar derecesinin kagir duvarların düzem dışı davranışına baęlı ağır hasar olduğu Şekil 2b'de görülmektedir. Ağır hasarlı konaęın restorasyon sürecinde, tarihi dokusunun korunması ve aslına uygun yapı malzemelerinin tercih edilmesi oldukça önemlidir. Ağır hasarlı yapının tamamen veya kısmen yıkılmış olması durumunda, tarihi yapının eski dönemlerdeki kayıtlarından elde edilen orijinal mimarisini yansıtan planları, fotoęrafları veya dięer belgeler kullanılabilir.

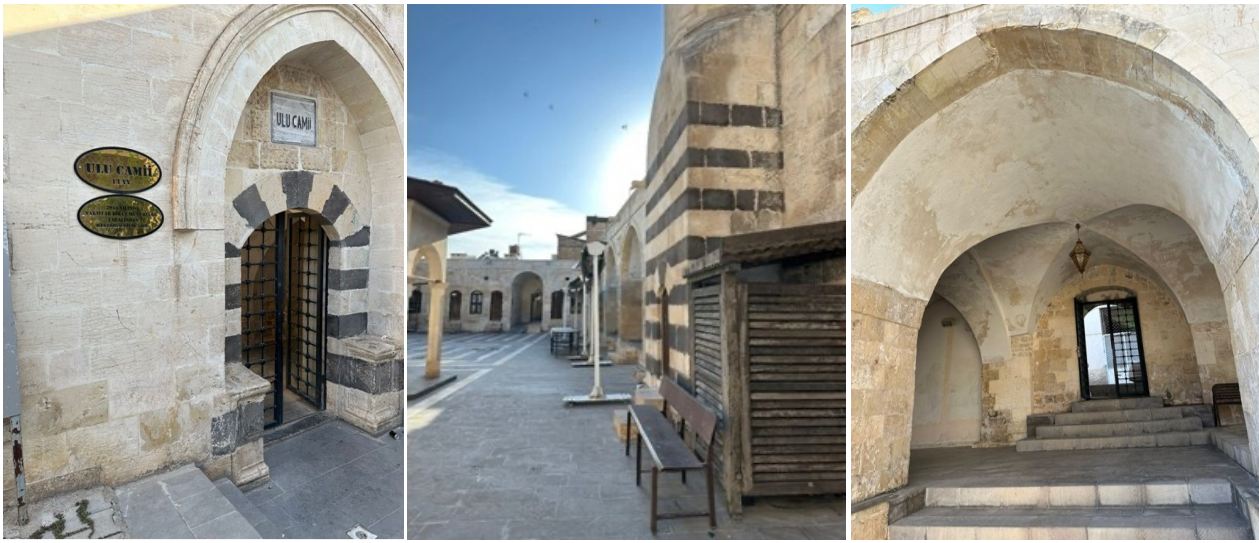
Şekil 3a. Ulu Cami

Deprem kaynaklı tarihi camilerin hasar alma nedenleri, genellikle caminin yapısına ve malzemesine bağlıdır. Tarihi caminin sarı kesme taş kullanılarak üretilen kemer ve tonoz yapı elemanlarında Şekil 3a'da görüldüğü gibi depreme bağlı çatlaklar oluşmuştur.

Hasarlı tarihi caminin yapısal özelliklerine uygun bir restorasyon projesi hazırlanarak, hasarlı bölgelerin onarımı özel dolgu malzemeleri, sıvalar, taşlar ve diğer yapı malzemeleri kullanılarak, caminin tarihi dokusu yeniden kazandırılmalıdır.

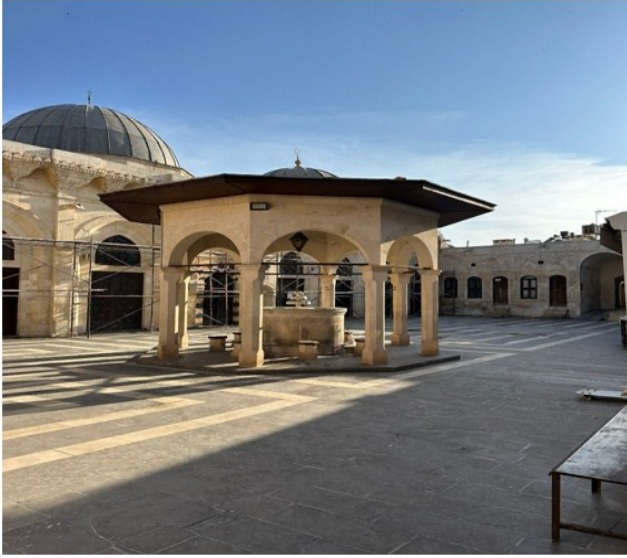
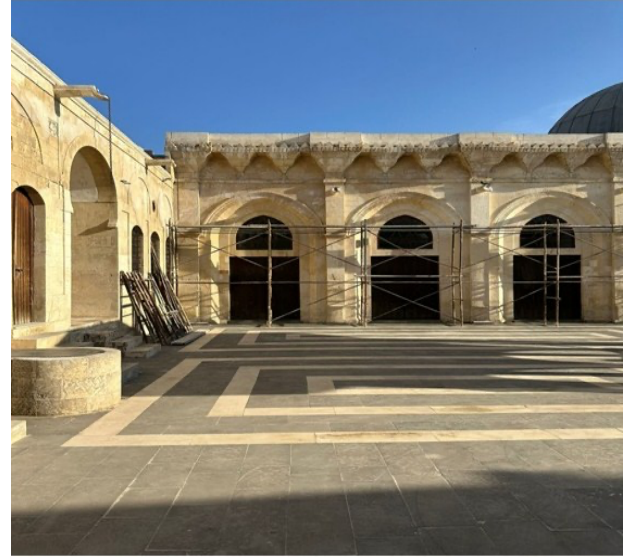
Şekil 3b. Ulu Cami

Yapısal analiz ve görsel incelemelerle ağır hasarlı olduğu tespit edilen tarihi caminin şadırvan ve avludaki hücreler restorasyon öncesinde Şekil 3b 'de görüldüğü gibi güvenlik önlemleri olarak desteklerle koruma altına alınmıştır.

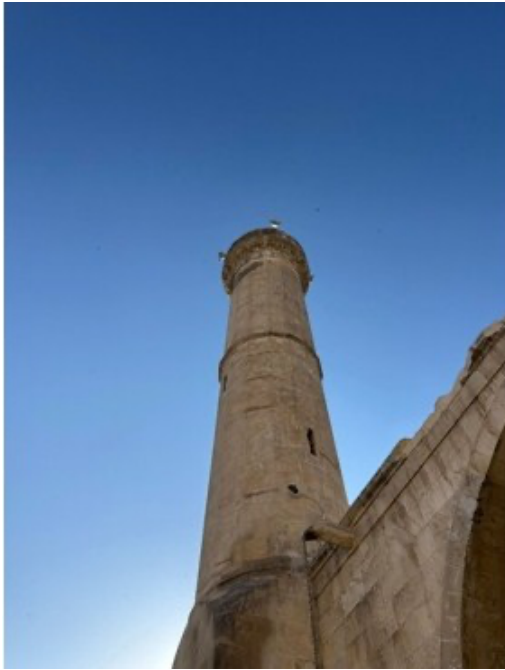
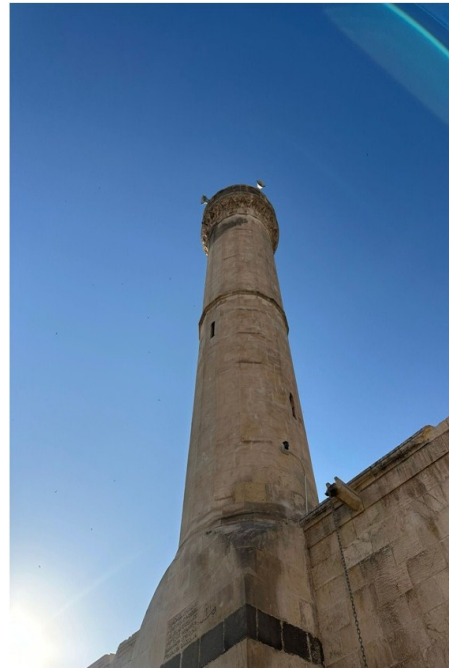
Şekil 3c. Ulu Cami

Ayrıca tarihi caminin sarı kesme taş minaresinin kürsü, pabuç ve külah kısmında hasar olduğu Şekil 3c'de görülmektedir.

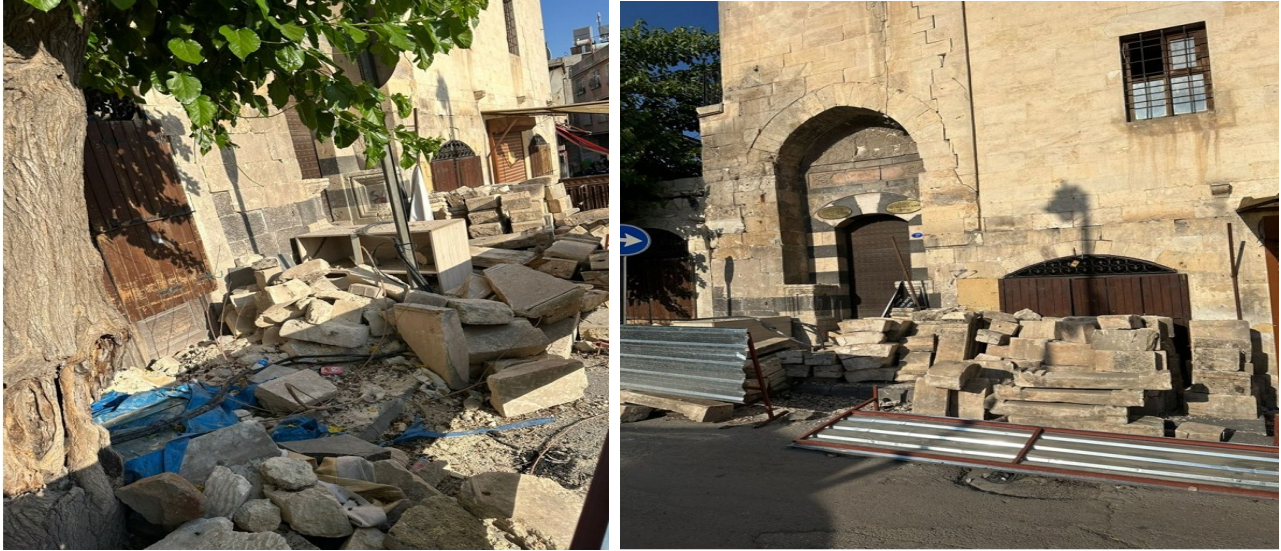
Şekil 4a. Muallak Cami

Tarihi camilerde deprem hasarları caminin yapısal özelliklerine, yapımında kullanılan malzemelere, depremin şiddeti ve süresi gibi faktörlere bağlı oluşabilir. Ayrıca tarihi caminin daha önce restorasyon geçirmesi deprem hasarlarının azaltılmasında önemli bir rol oynamaktadır. Tarihi caminin kemer yapısındaki taşlarda Şekil 4a ve Şekil 4b'de çatlaklar görülmektedir.

Öncelikle bu şekilde ağır hasar gören tarihi caminin hasar tespiti görsel incelemelerle ve yapısal analizlerle yapılmalıdır. Ağır hasarlı camilerde güvenlik için geçici destek uygulamalarının yapılması yerinde olacaktır. Hasarlı caminin onarımı için bir restorasyon projesi hazırlanır ve caminin aslı korunarak proje uygulanır. Hasarlı bölgelerin onarımı, genellikle özel dolgu malzemeleri, sıvalar, taşlar, tuğlalar ve diğer yapı malzemeleri kullanılarak gerçekleştirilir. Onarım işlemi tamamlandıktan sonra caminin mimari stiline ve kullanım amacına bağlı olarak boyama işlemi yapılmalıdır.

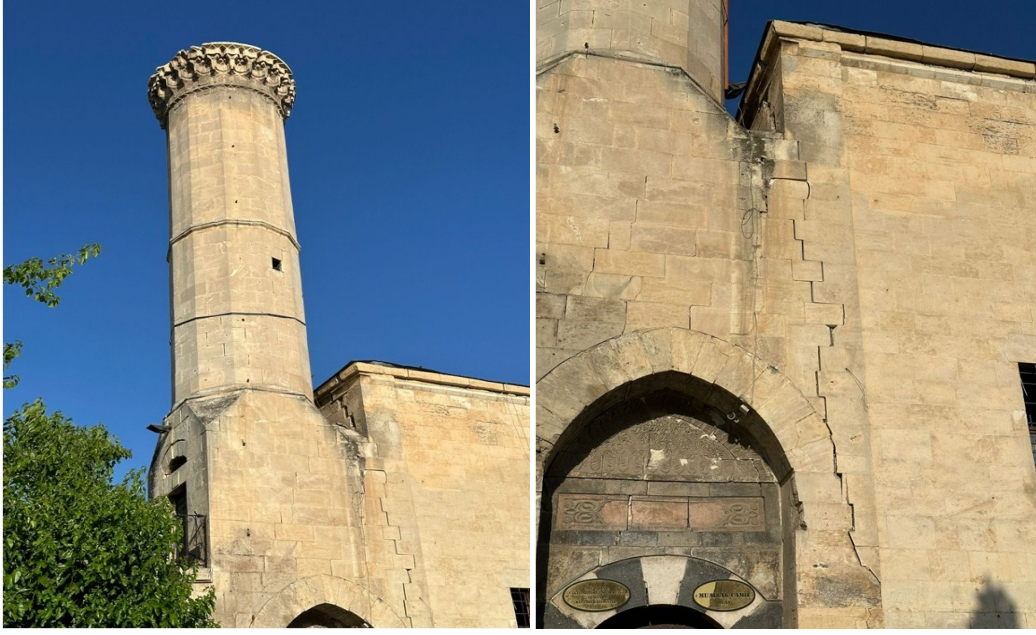
Şekil 4c. Muallak Cami

Ayrıca Şekil 4c'de tarihi caminin harim duvarlarındaki kagir elemanlarda düşey ayrılmalar görülmektedir. Caminin minaresinin külah ve petek kısmı yıkılmış, şerefesinde de kırılmalar olmuştur.

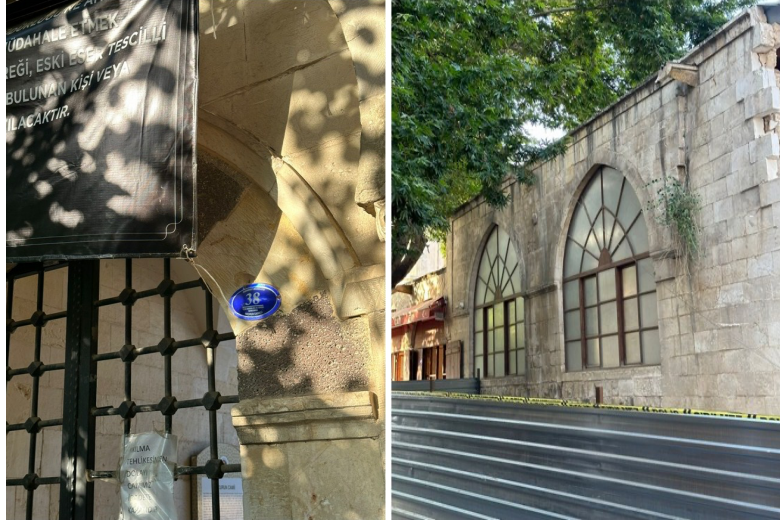
Şekil 5a. Akcurun Cami

Tarihi camilerin düzenli bakım ve onarımları yapılmamışsa, yapısal sorunlar meydana gelebilir ve deprem sırasında yıkılma riski artar. Tarihi caminin kubbe ve çatı altındaki kagir duvarların çöktüğü Şekil 5a ve Şekil 5b'de görülmektedir.

Tarihi bir caminin yıkılması durumunda hasar tespiti sonrasında hızlı bir şekilde gerekli güvenlik önlemleri alındıktan sonra restorasyon çalışmaları başlatılmalıdır. Sonrasında caminin restorasyon projesi detayında verilen gereken bölümleri tarihi dokusu korunarak yeniden inşa edilmesi gerekmektedir.

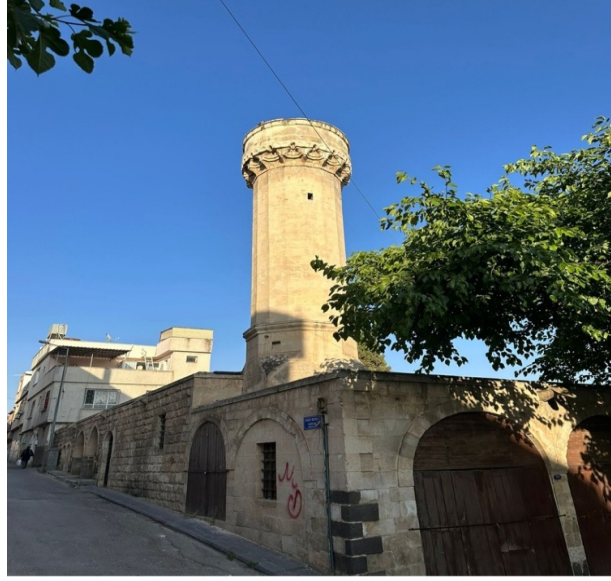
Şekil 5c. Akcurun Cami

Ayrıca cami minaresinin külah ve petek kısmı yıkılmış, şerefesinde de kırılmalar olduğu Şekil 5c 'de görülmektedir.

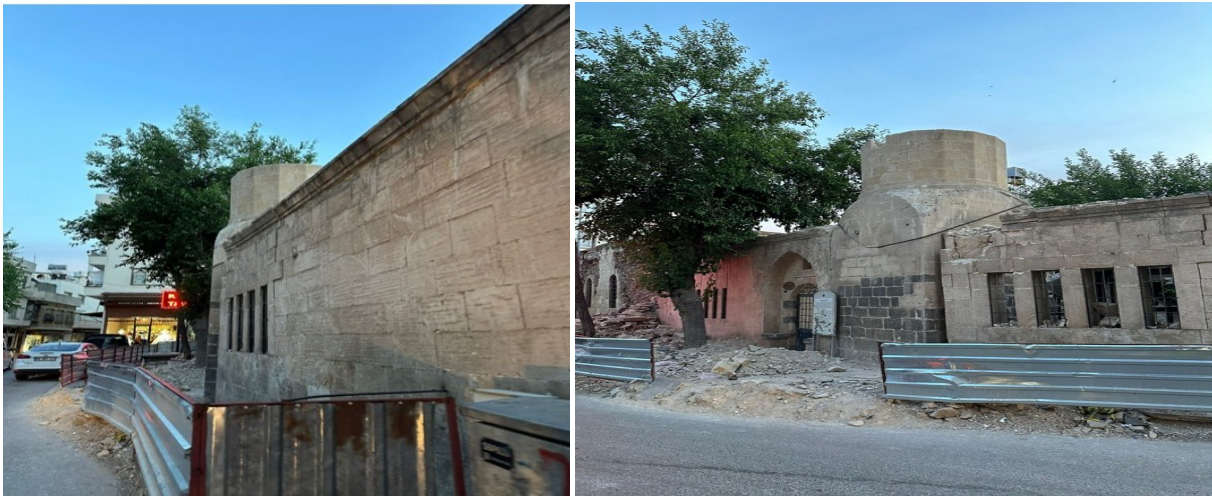
Şekil 6a. Tabakhane Cami

Tarihi caminin kubbe, kemer, çatı altındaki ve hücre giriş kagir duvarlarının önemli ölçüde yıkıldığı Şekil 6b, Şekil 6c, Şekil 6 'da ayrıca minaresinin Şekil 6a'da tamamen yıkıldığı görülmektedir.

Yıkık tarihi camilerde restorasyon çalışmaları, caminin yapısal özellikleri ve hasarın türüne göre değişmektedir. Örneğin, çatı veya duvarların yeniden aslına uygun bir şekilde inşa edilmesi gerekmektedir. Ayrıca, cami içindeki süslemeler gibi detay malzemeler de hasar görmüş ise onların da onarımı gerekmektedir. Bu nedenle restorasyon çalışmalarının uzman kişiler tarafından yürütülmesi tarihi caminin kültürel mirasının korunması açısından önemlidir.
