# Ankara Beypazarı'nda Geleneksel Evlerin Koruma Çalışmalarına Bir Örnek: Ali Ay Evi Restorasyon Projesi

An Example of the Conservation of Traditional Houses in Ankara Beypazarı:  
Ali Ay House Restoration Project

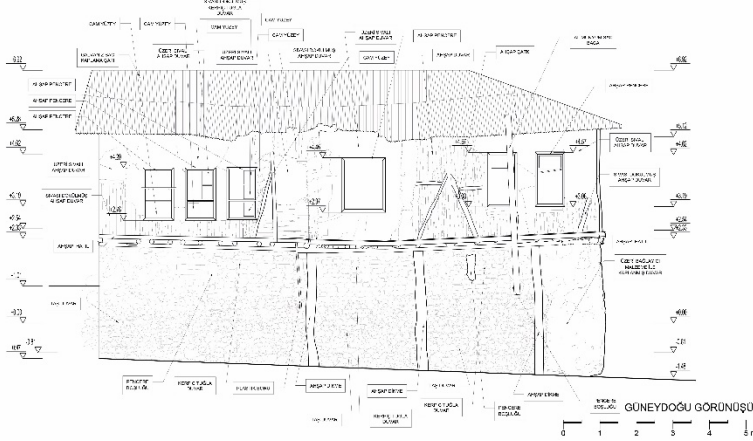
Şekil 7. Güneydoğu görünüşü, Çizen: Yazarlar (2022)

sahiptir. Bu açıklıklar dışında, yapının içerisinde varlığı görülebilen ama dışarıdan doldurulmuş iki adet açıklık daha bulunmaktadır. Bu yüzeyde taş duvar içerisinde yapının taşıyıcısını oluşturan ahşap kolonlar da görülebilmektedir. Bu çıkımlar tüm odaları aynı zamanda olacak biçimde çıkma boyutları ayarlanmıştır. Birinci katın cephesindeki sıvaların yer yer dökülmesiyle hımış tekniğinin uygulama biçimi bu cephede de görülmektedir. Ayrıca galvaniz sac ile oluşturulan çatı kaplamasının saçak kısımlarında yer yer kırılmalar ve kopmalardan kaynaklı hasarların olduğu görülmektedir (Görsel 39).

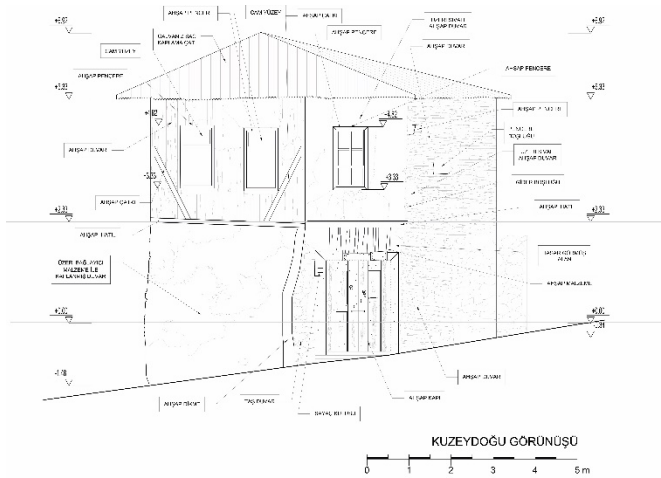
Şekil 8. Kuzeydoğu görünüşü, Çizen: Yazarlar (2022)

Kuzeydoğu cephesinin zemin katında taş malzeme kullanımı görülmektedir. Bu cephede giriş kapısının sağındaki bir bölgede ahşap malzeme ile kaplama yapılan yerlerde bulunmaktadır. Zemin katın yaklaşık ortasına konumlandırılmış olan ana giriş kapısı dışında açıklığı olmayan sağır bir cephesi vardır (Şekil 8). Birinci katta, bu cephenin solunda tek kanatlı ahşap iki pencerenin bulunduğu yüzey en öndedir ve 102 no.lu oda burada yer almaktadır. Bu yüzey zemin kata göre dışarıya çıkma yapacak şekilde uygulanmıştır (Şekil 8). Ortada bulunan ahşap giyotin pencere ise sofanın (101) konumunu göstermektedir. Birinci kat duvarlarına baktığımızda hımış tekniğinin uygulandığı sıvalı yüzeyler ve sıvaları dökülen yerlerde ise ahşap çatki sistemi görülmektedir (Şekil 8-Görsel 40).
