ANTALYA İLİNİN FİNİKE-DEMRE-KAŞ İLÇELERİNDEKİ SERALARIN TEKNİK VE YAPISAL YÖNDEN İNCELENMESİ

INVESTIGATION OF THE ASPECTS OF TECHNICAL AND STRUCTURAL OF GREENHOUSES IN FİNİKE-DEMRE-KAŞ DISTRICTS OF ANTALYA PROVINCE

Araştırma Makalesi/Research Article
DOI: 10.38065/euroasiaorg.534

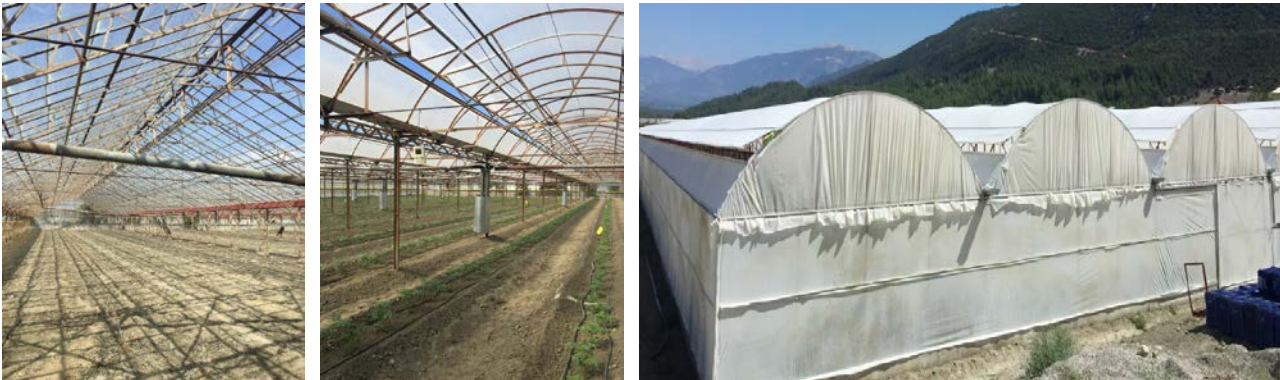
Şekil 2.2. Ölçüm yapılan ilçelerdeki seralar

Bunun için çalışmada, Antalya İl Tarım ve Orman Müdürlüğü ile araştırmanın yapılacağı ilçelerde bulunan İlçe Tarım ve Orman Müdürlüklerinden alınan veriler doğrultusunda üretim yapan seralara gidilerek işletme sahiplerine birebir anketler uygulanmış ve mevcut seralarda gözlem ve ölçümler yapılmıştır (Şekil 2.2). Uygulanan anketler ve yapılan gözlem ve ölçümler sonucunda, ilçelerdeki seraların büyüklükleri, teknik ve yapısal özellikleri, otomasyon düzeyleri, devlet tarafından verilen destek, kredi ve hibeden yararlanma durumları, tarım sigortası yaptırma düzeyleri ve yapısal yada üretime ait sorunları belirlenmiştir.

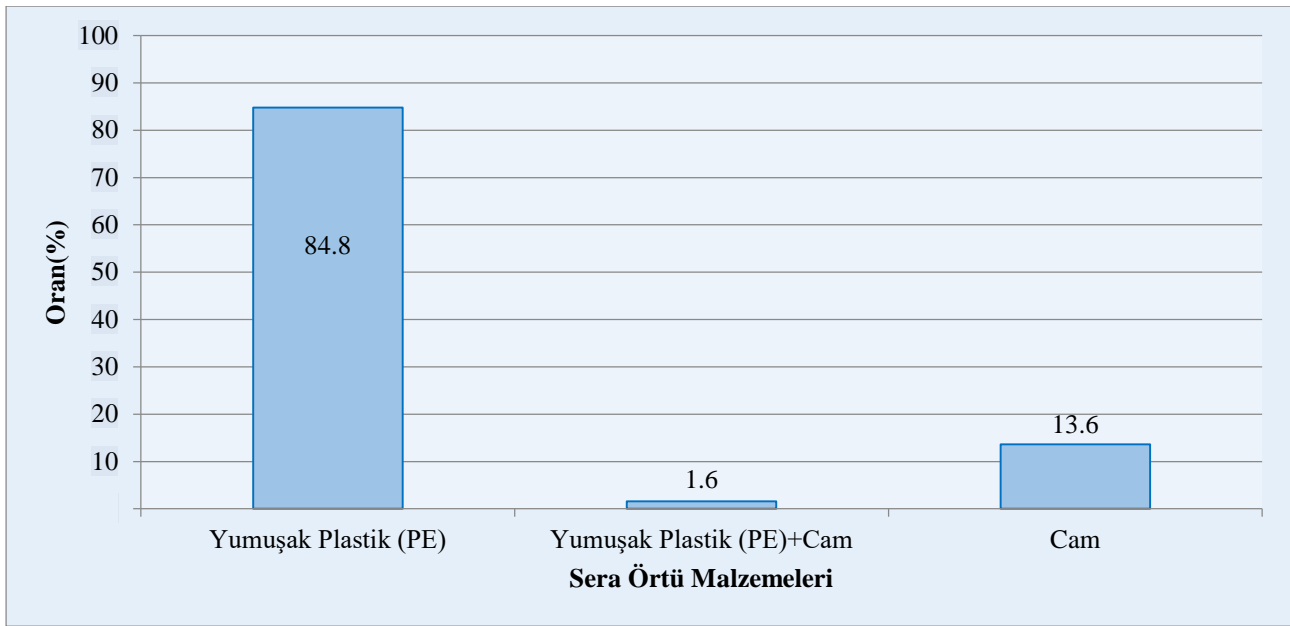
Şekil 3.8. Sera örtü malzemeleri

Yine mevcut seraların %84.8’inde yumuşak plastik (PE), %13.6’sında cam %1.6’sında ise yumuşak plastik+cam örtü malzemeleri kullanılmıştır. Anket yapılan hiçbir işletmede sera örtü malzemesi olarak sert plastik (PC) kullanılmamıştır (Şekil 3.8). Seraların %24’ünde 24 aylık, %61.6’sında 36 aylık, %0.8’inde 60 aylık örtü malzemelerinin kullanıldığı belirlenmiştir.

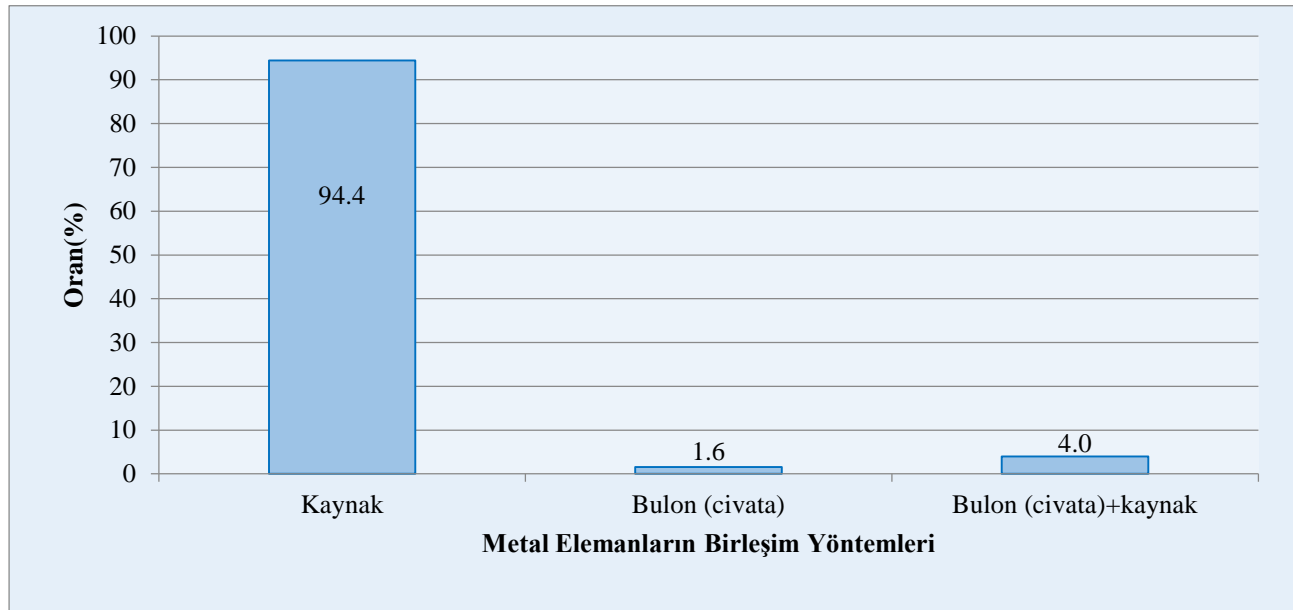
Şekil 3.10. Seralarda kullanılan metal elemanların birleşim yöntemleri

Yine, seraların %5.6'sında kullanılan taşıyıcı profillerin montajı bulonlarla, %4'ünde bulon ve kaynakla, %94.4'ünde ise sadece kaynakla yapıldığı belirlenmiştir (Şekil 3.10). Seralarda kullanılan taşıyıcı konstrüksiyon profilleri, sera yapı elemanlarına etki eden sabit ve hareketli yükleri taşıyacak kesitlerde seçilmeli ve bu kesitler eğilme, sarkı ve flambaj yönünden statik analizleri yapılarak seçilmelidir. Sera yapımında taşıyıcı konstrüksiyon olarak kolon, aşıklar ve çatı makası elemanlarında standart galvanizli çelik profiller ve/veya alüminyum kutu profiller kullanılmalıdır (Von Elsner vd.

- Yapılacak seranın taşıyıcı konstrüksiyonu, sabit yüklere ve hareketli yüklere dayanacak kesitlerde seçilmelidir. Özellikle il genelinde son yıllarda sürekli yaşanan şiddetli rüzgârlar ve fırtınalar nedeniyle seranın taşıyıcı konstrüksiyonu 120 - 130 km/sa rüzgâr yüküne karşı dayanıklı olmalıdır. Taşıyıcı konstrüksiyon olarak korozyona karşı dayanıklı galvanizli çelik profiller ya da alüminyum profiller kullanılmalıdır. Çelik konstrüksiyonların montajı birleştirme elemanları ile yapılmalıdır. Konstrüksiyon elemanlarının montajında kaynak yerine cıvata ve/veya bulon kullanılmalıdır.

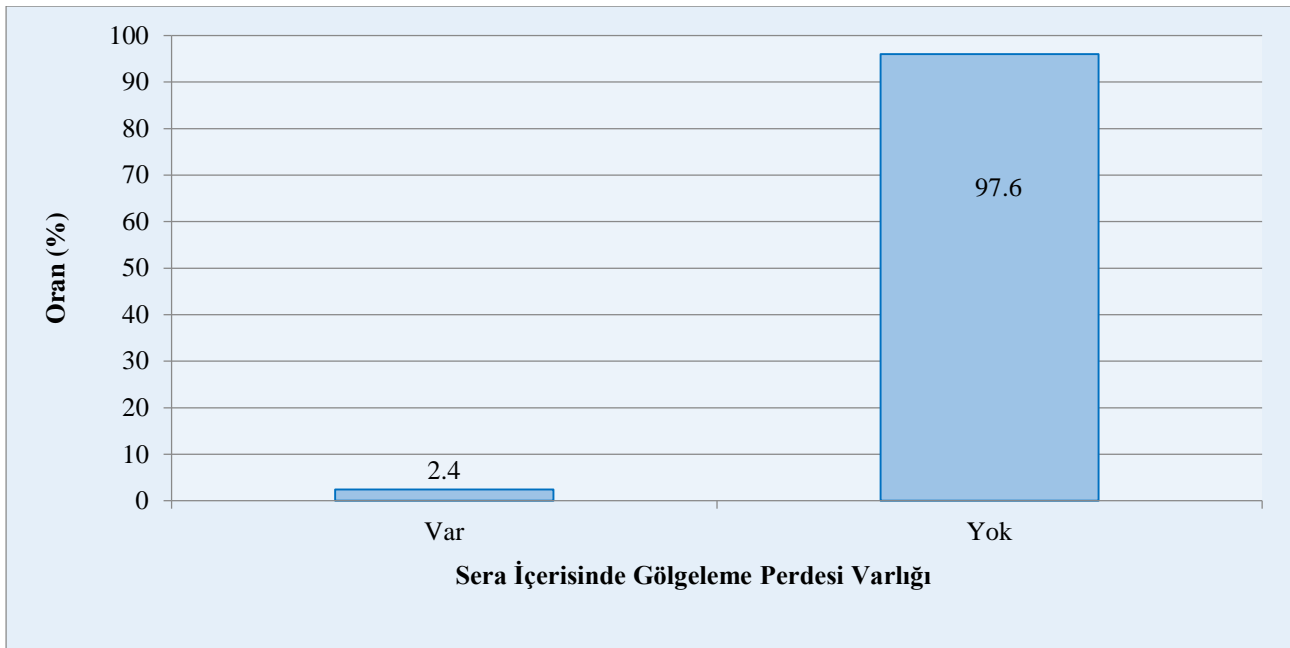
Şekil 3.15. Sera içerisinde gölgeleme perdesi durumu

İlçelerde üretim yapan seraların %96'sında gölgeleme perdesinin olmadığı, sadece %2.4'ünde gölgeleme perdesinin olduğu belirlenmiştir (Şekil 3.15). Mevcut seraların neredeyse tamamına yakınında gölgeleme perdesinin olmadığı gözlenmiştir. Akyüz vd, (2017), Seralarda ısıtmaya karar vermeden önce, seçilen ısıtma sisteminin doğru olarak projelenmesinin, enerji tasarrufu ve ilk yatırım giderlerinin azaltılması açısından büyük bir öneme sahip olduğunu bildirmişlerdir. Seralarda ısıtma sisteminin seçimi ve projelenmesinde, her şeyden önce sera kurulacak yerin iklim koşullarına, seçilen seranın tipine ve sera donanımına (ısı perdesi, çift katlı örtü, ısıtma sistemi ve otomasyon) bağlı olarak maksimum ısı gücü gereksiniminin belirlenmesinin zorunlu olduğunu belirtmişlerdir.
