Hidrotermal Yaşlandırılmaya Maruz Bırakılan Karbon Elyaf Epoksi Kompozit Boruların Kırılma Tokluklarının İncelenmesi

Investigation of Fracture Toughness of Carbon Fiber Epoxy Composite Pipes Exposed to Hydrothermal Aging

Araştırma Makalesi/Research Article
DOI: 10.5281/zenodo.7968908

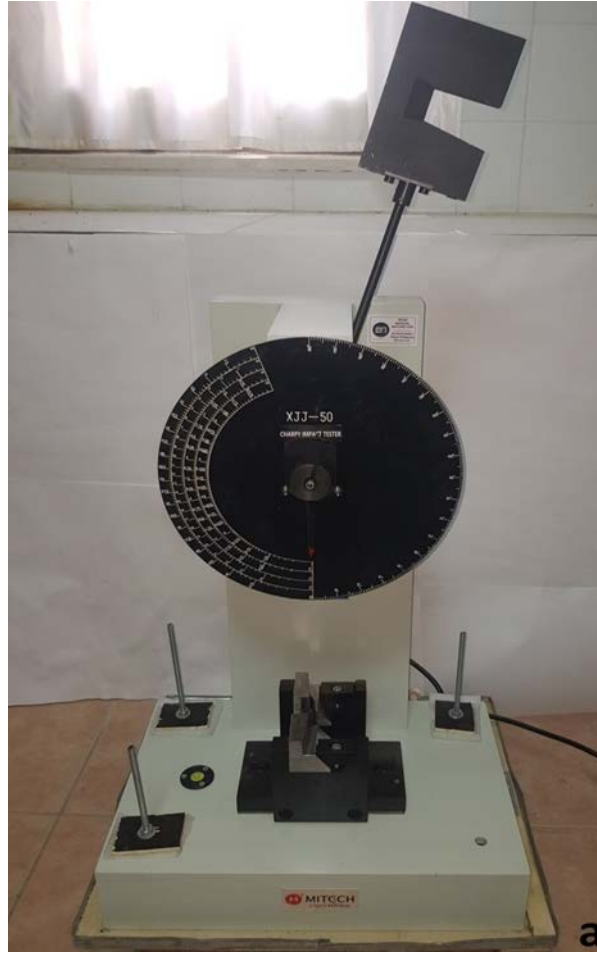
Charpy testi, sarkaç yöntemi kullanılarak geliştirilmiştir. Mekanik deney düzeneğinde önce sarkaç, daha önce belirlenen potansiyel enerjiye sahip olabileceği bir yüksekliğe çıkarılmıştır. Daha sonra numune, mesnetlere (örslere) tam yaslanacak şekilde ve çekicinin salınım düzlemi ile çentiğinin simetri düzlemi 0,5 mm içinde birbirine çakışacak şekilde yerleştirilmiştir. Bu durum cihaza bağlı, yardımcı bir aletle sağlanmıştır. Numune uygun şekilde yerleştirildikten sonra, okumaların yapıldığı kadranın göstergesi başlangıç durumuna getirilmiş ve sarkaç düzgün bir şekilde serbest bırakılmıştır. Her deney esnasında kompozitlere tek düzeyde(50J) darbe enerjisi uygulanmıştır. Sonuç, deneyden sonra kadrandan okunmuştur [8]. Deneyler için kullanılan Charpy test cihazı Şekil 4' de gösterilmiştir.

Şekil 4. Charpy test cihazı

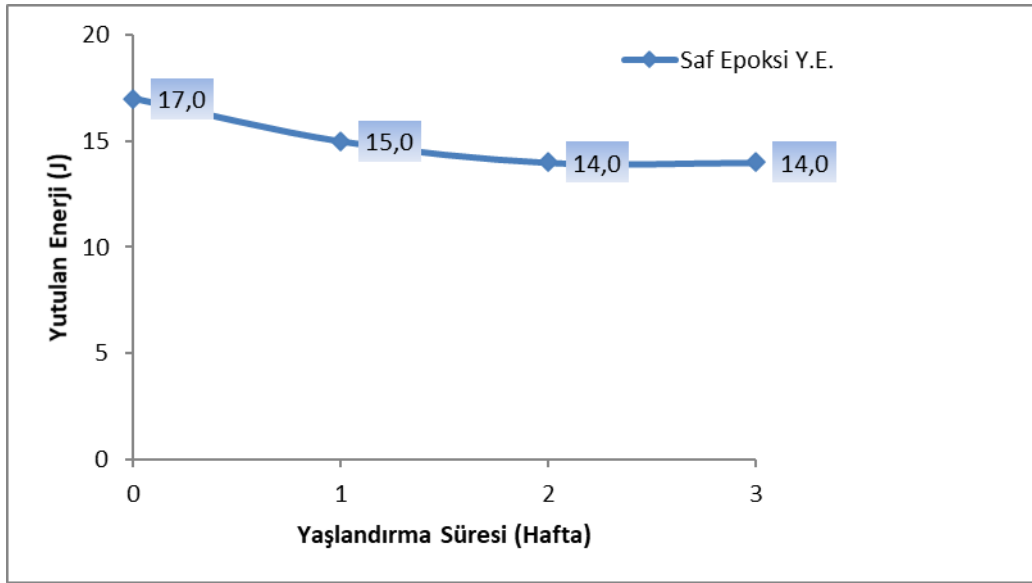
Saf karbon elyaf epoksi boruların farklı süreli yaşlandırma işlemine maruz kalmaları sonucu oluşan kırılma tokluğu değerleri Şekil 5' de verilmiştir.

Şekil 5. Farklı sürelerde yaşlandırılmış saf epoksi kompozit numunelerin kırılma tokluğu değerleri

Takviyesiz karbon elyaf epoksi borulara ait numunelerin grafiği incelendiğinde, yaşlandırma süresinin artmasıyla birlikte numunelere ait yutulmuş enerji miktarının azaldığı ve iki hafta yaşlandırma işlemi sonrasında ise yaklaşık olarak sabit kaldığı gözlemlenmektedir.

Birçok polimer malzemelerde hidrofobik özellikler gözlemlenmektedir. Bu polimerler atomlar arasındaki kuvvetli bağlar sebebiyle oldukça yüksek hidrofobik ve aşınma dayanımı özelliklerine sahiptirler [9]. Epoksi malzemelerde hidrofobik özellikleri olan malzemelere örnektir; ancak bu malzemeler hidrofobik özellik göstermesine rağmen hidrotermal yaşlandırma işleminin etkisi ve yaşlandırma süresine bağlı olarak malzeme içerisine su girimi durumunu engelleyememiştir. Bu durum dolayısıyla da saf epoksi kompozit numunelerin mekanik özelliklerinde değişim gerçekleşmiştir. Değişen bu mekanik özelliklerden bir tanesi de malzemenin kırılma tokluğudur; ancak bu değişim iki haftalık hidrotermal yaşlandırma işlemi sonrasında malzemenin absorbe edebileceği su miktarına büyük oranda ulaşması sebebiyle kırılma tokluğu değerlerinin de yaklaşık olarak sabit kaldığı gözlemlenmiştir.

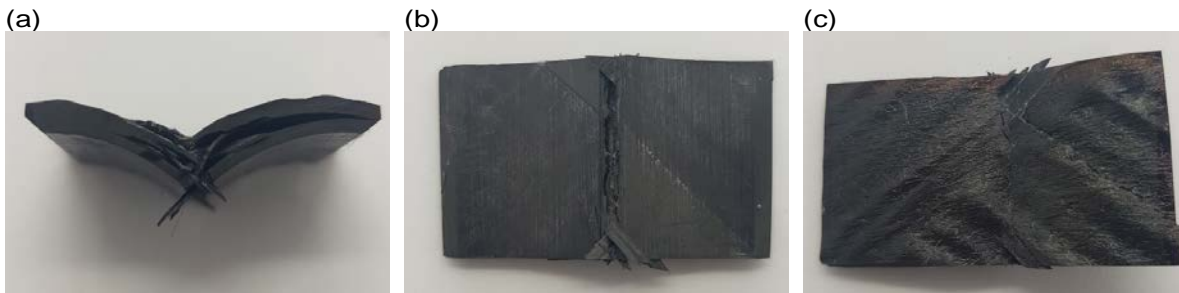
Yaşlandırma işlemine maruz bırakılmamış ve charpy test cihazı ile kırılma tokluğu deneyi uygulanmış kompozit numunelerin hasar görüntüleri Şekil 6 'da gösterilmiştir.

Şekil 6. Yaşlandırma işlemine maruz bırakılmamış saf epoksi kompozit numunelerin (a) kesit alanı darbe hasar görüntüsü, (b) iç yüzey darbe hasar görüntüsü, (c) dış yüzey darbe hasar görüntüsü

Hasar görüntüleri incelendiğinde darbe deneyine bağlı olarak kompozit numunenin kırıldığı bariz bir şekilde görülmektedir. Yapılan deneylerde numunelere standartlara uygun olarak çentik açılmıştır. Numunede gerçekleşen kırılma beklenildiği şekilde çentik bölgesinden gerçekleşmiştir. Deney esnasında kompozit numunede çentik bölgesinden önce matris çatlağı başlamış, daha sonra vurucunun etkisiyle matris çatlakları ilerlemiş, tabakalar arası ayrılma gerçekleşmiş ve sonuç hasarı elyaf kırılmaları şeklinde oluşmuştur. Şekil 6a'daki kesit görüntüsüne bakıldığında numunede oluşan tabakalar arası ayrılmalar ve elyaf kopmaları bariz bir şekilde görülmektedir. Darbe dış yüzeyden iç yüzeye doğru gerçekleştiği için iç yüzeyde meydana gelen elyaf kopmaları ve ayrılmalar daha büyük olmuştur (Şekil 6b). Dış yüzeyde ise elyaf kopmaları gerçekleşmiş ancak elyafların birbirinden ayrılmaları daha az olmuştur (Şekil 6c).

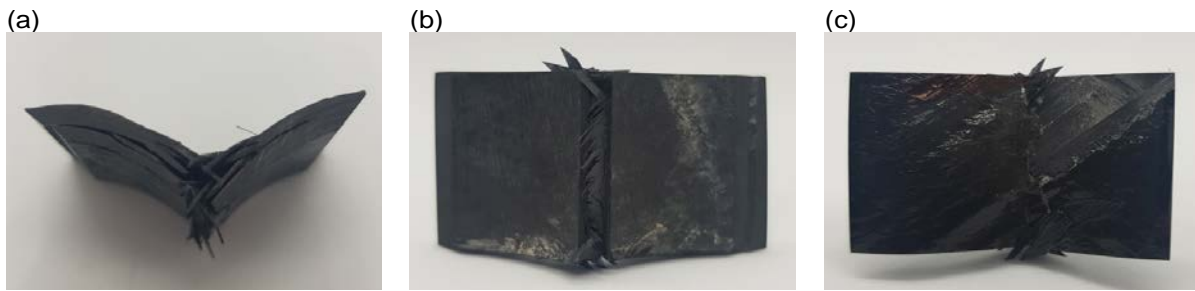
Bir hafta yaşlandırma işlemine maruz bırakılmış ve charpy test cihazı ile kırılma tokluğu deneyi uygulanmış kompozit numunelerin hasar görüntüleri Şekil 7 'de gösterilmiştir.

Şekil 7. Bir hafta yaşlandırma işlemine maruz bırakılmış saf epoksi kompozit numunelerin (a) kesit alanı darbe hasar görüntüsü, (b) iç yüzey darbe hasar görüntüsü, (c) dış yüzey darbe hasar görüntüsü

Hidrotermal yaşlandırma işlemiyle birlikte kompozit numunelerde rijitlik kaybı ortaya çıkmıştır. Bundan dolayı rijitliğini kaybeden kompozit numuneler darbelere karşı daha fazla elastik özellik göstermişlerdir. Yaşlandırma işlemiyle meydana gelen yumuşama durumu yapı içerisindeki hasar mekanizmasını da değiştirmiştir.

Darbe sonucu oluşan kırılma durumu her tabakada farklı olmuş ve tabakalar arasında delaminasyona ve matris çatlaklarının görülmesine neden olmuştur. Bununla birlikte yaşlandırma işlemi uygulanmış numunelerde yaşlandırma süresi arttıkça malzemenin darbe mukavemeti azaldığı görülmüştür.

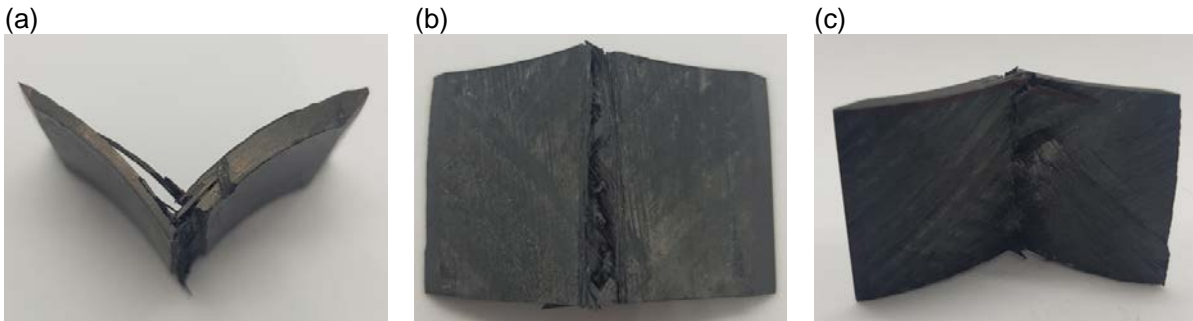
Üç hafta yaşlandırma işlemine maruz bırakılmış ve charpy test cihazı ile kırılma tokluğu deneyi uygulanmış kompozit numunelerin hasar görüntüleri Şekil 9 'da gösterilmiştir.

Şekil 9. Üç hafta yaşlandırma işlemine maruz bırakılmış saf epoksi kompozit numunelerin (a) kesit alanı darbe hasar görüntüsü, (b) iç yüzey darbe hasar görüntüsü, (c) dış yüzey darbe hasar görüntüsü

Şekil 9a-c'de oluşan hasar görüntüleri incelendiğinde vurucu nüfuziyet yüzeyinde matris çatlaması ve elyaf kopmaları görülmektedir. Bunun yanında alt tabaka da oluşan delaminasyon hasarı da bulunmaktadır.

Kompozit numunelerin hasar görüntüleri incelendiğinde hidrotermal yaşlandırma ile birlikte numunelerde rijitlik kaybı ortaya çıkmış ve bu durum numunelerin darbelere karşı daha elastik özellik göstermesine neden olmuştur.
